Objednatel: **Statutární město Ústí nad Labem**, Magistrát města Ústí nad Labem, Velká Hradební 2336/8, 401 00 Ústí nad Labem

STATICKÉ POSOUZENÍ BUDOVY VRBENSKÉHO LÁZNÍ

V Ústí nad Labem, květen 2017

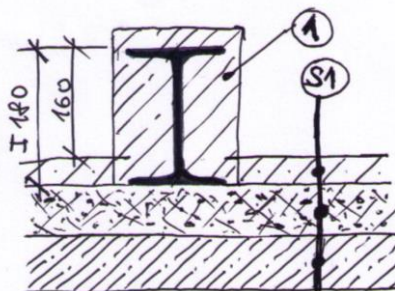
Podhled nad bazénovou halou je proveden pomocí betonové desky, která je pravděpodobně zavěšena na ocelové nosníky I180, které jsou vloženy mezi styčníky na spodním pásu vazníku. Ocelové profily jsou obetonované. Povrch desky je 160 mm pod horní pásnicí I180. Sondou do betonové desky bylo zjištěno, že není celistvá, ale že se jedná o konstrukci s třemi vrstvami. Horní vrstva je mazanina tloušťky 20-30 mm, spodní, nosná a pravděpodobně železobetonová deska má tloušťku 60 mm. Mezi spodní deskou, a mazaninou je vložena vylehčující a tepelně izolační vrstva z modifikovaného korku, v tloušťce 60 mm

S1
- mazanina 20-30 mm
- sypaný korek 60 mm
- betonový podhled 60 mm

1 – Obetonávka profilu I180

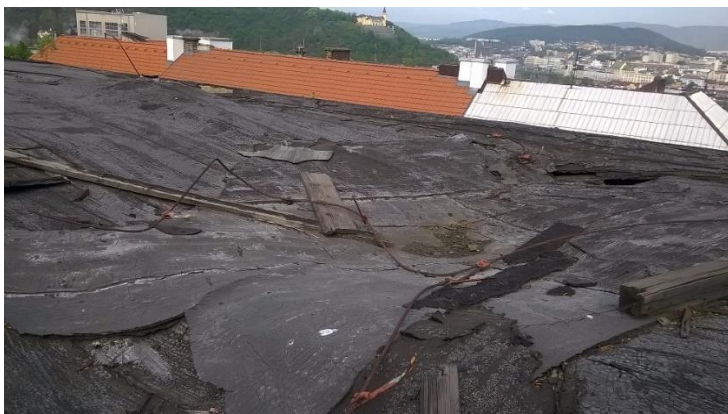
Střešní záklop je na dvou místech propadlí, přibližně o velikosti 4x4m. Dále jsou ve střeše lokální otvory, kterými vtéká dešťová voda na konstrukci podhledu a dále po spodních pater.

Obr.: Výhled na středu z místa propadu záklopu střechy

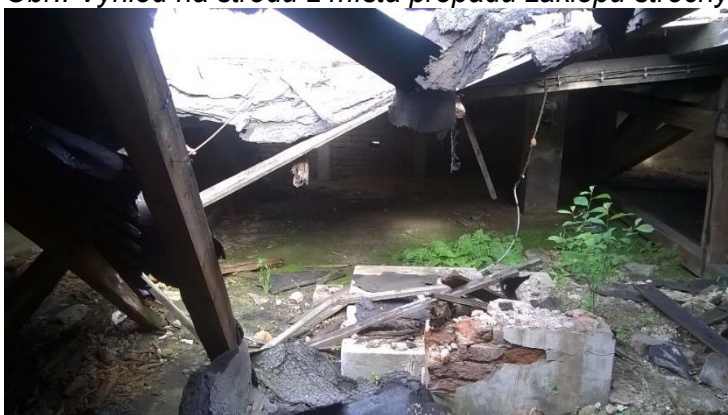
Obr.: Pohled na propadlou střechu

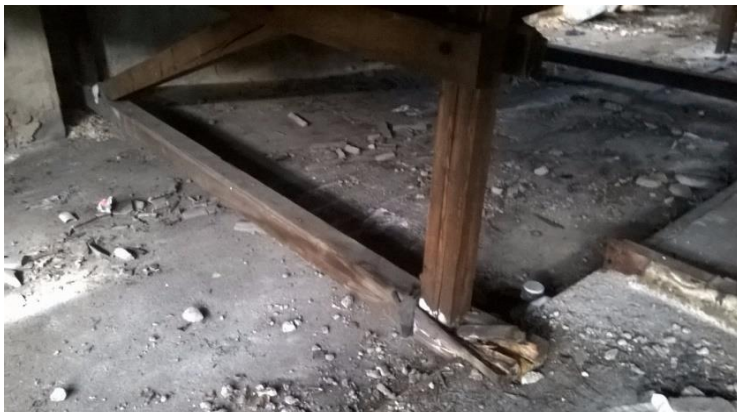
Vazník nad bazénovou halou je povrchově zkorodovaný. V jednom místě schází šikmá pásnice. Dále schází ztužení ocelovými táhly. Ve styčnicích jsou pouze přípojné plechy. Prostorové ztužidla jsou odcizené. Dřevěné prvky krovu jsou lokálně napadané dřevokaznými houbami, některé konce prvků se rozpadli. Propojení prvního vazníku se štítovou krokovou konstrukcí bylo provedeno pomocí ocelových vazniček, které byly opět násilím odmontované a v konstrukci tedy schází. Konstrukce podhledu je lokálně dlouhodobě vystavená dešťové vodě.

Obr.: Krov na štítových stranách. Značná degradace dřevěných prvků.

Dřevěné části krovu jsou z 80 % na výměnu, věšadla vynášející podhled nad 3.NP jsou uhníla a hrozí zřícení podhledu.

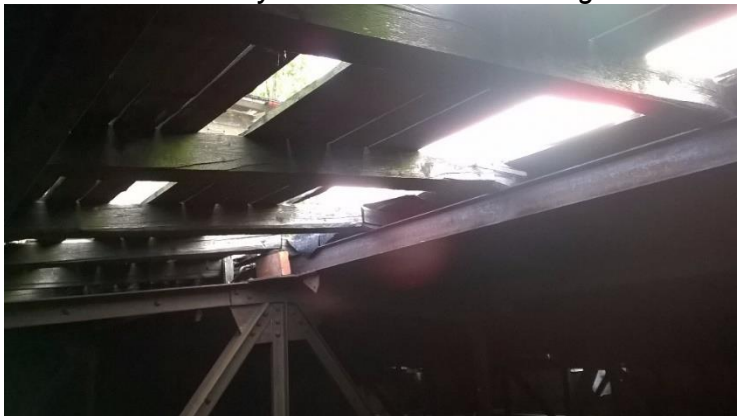
Obr.: Otvory ve střešním plášti

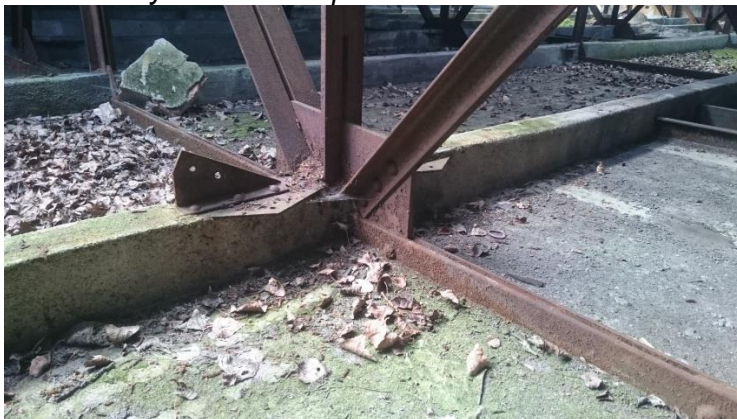
Obr.: Styčník příhradové konstrukce, absence prostorového ztužení

Ocelové konstrukce ať už se jedná o sloupy v prostoru bazénu, nebo o příhradovou střešní konstrukci, mohou dále sloužit. Nutné je však odstranění koroze, tj. provedení opískování a nátěru. V případě střešních vazníků bude nutná lokální výměna nebo naopak doplnění některých drobných ocelových prvků.

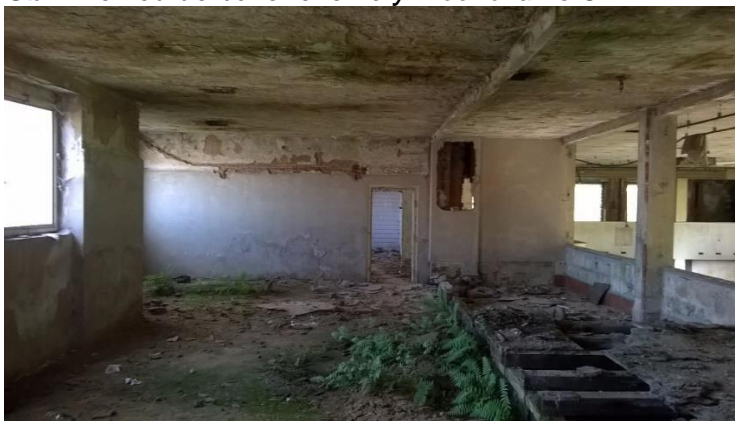
V traktu směrem k ulici ve střední části půdorysu je strop zavěšený na dřevěné konstrukci krovu. Strop vykazuje viditelný průhyb. Strop nad bazénovou halou nevykazuje deformační poruchy, jedná se o lokální degradaci vlhkostí. Stropy v krajních křídlech jsou lokálně porušeny odpadnutím spodní vrstvy keramické vložky. Místy je patrná vysoká koroze výztuže. Zděné stěny nevykazují žádné statické poruchy.

Obr.: Místnost v traktu u ulice. Zavěšený strop resp. pohled na věšadlu

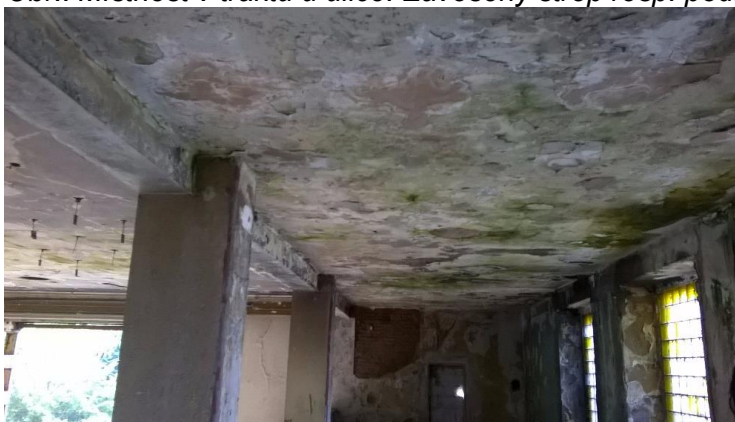
Obr.: Výkvěty na pohledu nad ochozem

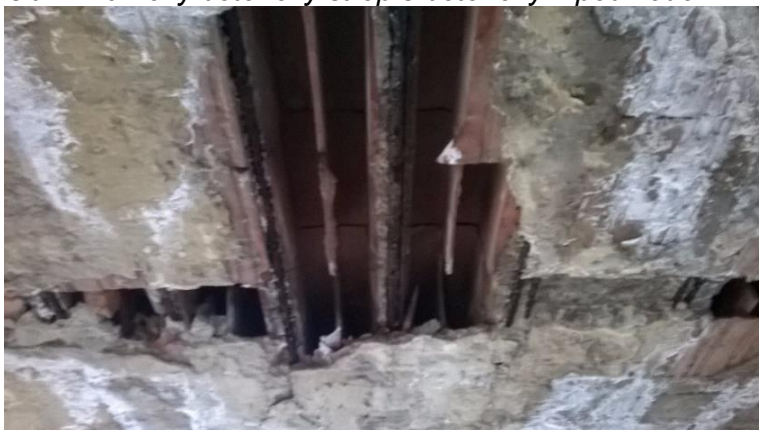
Fasádní ocelové sloupy vykazují pouze povrchovou korozi. Betonové sloupy ochozu jsou bez statických poruch. Průvlaky jsou skryté ve vzduchotechnickém podhledu, jejich stav nebyl prozkoumán. Stropy v provozní části jsou degradací vlhkosti poškozeny nejvíce. Keramické stropy mají lokálně opadlé spodní vrstvy vložek, výztuž je opět značně narušená korozí. Podhled trámového betonového stropu je místy odpadlý, žebra a desky, v těchto místech, nevykazují statické poruchy. Podhledy stropu byly několikrát lokálně zatížené požárem.

Obr.: Odpadlá spodní vrstva vložek keramického stropu, koroze výztuže

Mnohé keramické tvarovky stropů jsou ze strany podhledu rozbité, a tudíž se sníženou funkcí. Je odkrytá výztuž betonových žeber, která koroduje. Vzhledem k popisovanému stavu a odhadu, že únosnost keramicko-betonových stropů nebude z hlediska dnešního pohledu na staticky bezpečnou konstrukci dostatečná, předpokládám nutnost výměny všech stropních konstrukcí na traktu podél ulice Truhlářova.

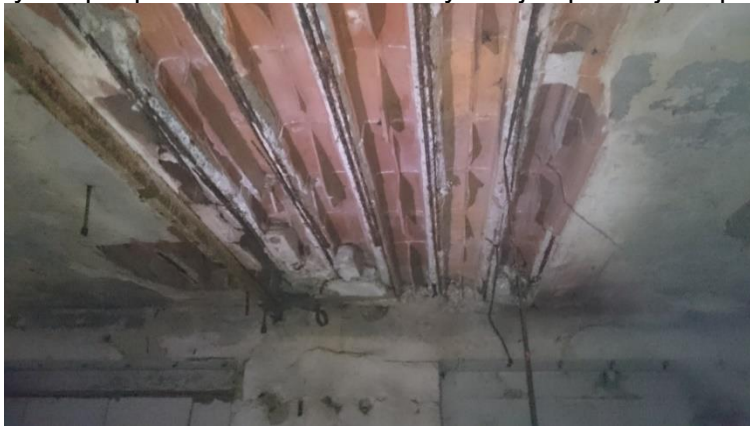
Betonová konstrukce bazénu nevykazuje statické poruchy. Na konstrukci se pouze nachází drobné odlupování betonové vrstvy a následná drobná koroze výztuže. Jedná se však o drobnou sanaci. V levém křídle (při pohledu od ulice) je částečně spadlá komunikační římsa s technologickou částí. Tato porucha nemá vliv na stabilitu okolních konstrukcí. Keramický strop u postranního schodiště vykazuje opět stejnou poruchu jako výše.

Obr.: Odpadlá vrstva keramického stropu, značná koroze, některé pruty scházejí

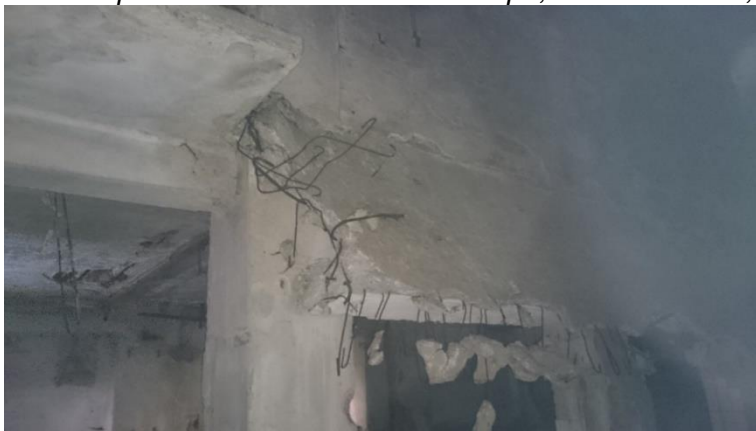
Obr.: Spadlá konstrukce římsy
