Věc: **Žádost o uvolnění finančních prostředků na rekonstrukci trávníku fotbalového hřiště na Městském stadionu**

Kategorizace hřišť Fotbalové národní ligy v roce 2015

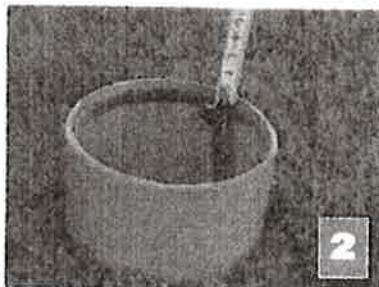
2

Vodopropustnost

solidní

Po rekonstrukci má hrací plocha parametry dle normy ČSN. Podloží je tvořeno odpovídajícími příslušnými konstrukčními vrstvami včetně systému vyhřívání elektrickými kabely. Negativním faktorem je vysoký podíl lipnice roční a tudíž i mělké zakořenění a znatelná vrstva plsti zhruba 2 cm, která způsobuje jen průměrnou vodopropustnost. Ke zlepšení kvality hrací plochy doporučujeme odfrézování trávníku včetně plsti s následným doplněním materiálu a založením nového trávníku výsevem.

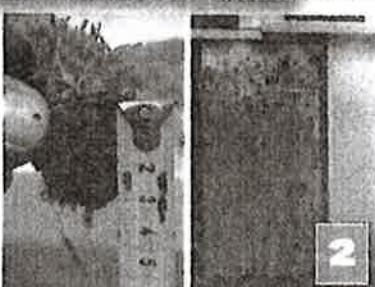
2

Zakořenění a pevnost drnu

hloubka kořenů 4 - 6 cm

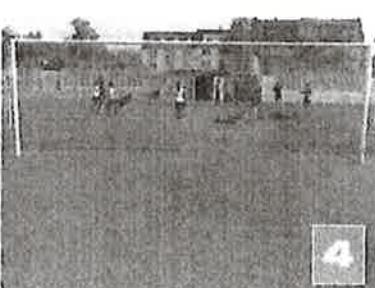
4

Stav brankovišť

poškozená plocha do 20 m²

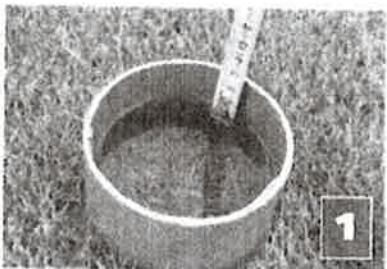
1

Vodopropustnost

velmi špatná

Hřiště je v obdobném stavu jako v loňském roce. Vodopropustnost je velmi špatná a je způsobena zhruba 3 cm vrstvou plsti. Lipnice roční již dosahuje téměř 100 %, také zakořenění je nedostatečné. Celkový stav hrací plochy je na hraně kategorie C. Pokud po této sezóně nebude provedena renovace s odfrézováním trávníku s plstí např. systémem Koro, bude hřiště v příštím roce zařazeno do kategorie D jako nezpůsobilé pro ligovou soutěž.

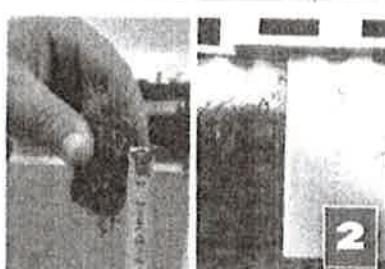
2

Zakořenění a pevnost drnu

hloubka kořenů 4 - 6 cm

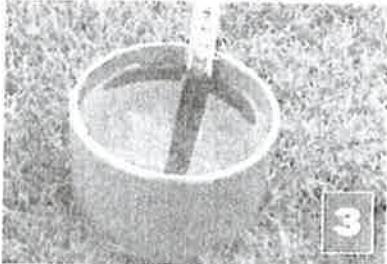
3

Vodopropustnost

dobrá
