Objednatel: **Statutární město Ústí nad Labem**, Magistrát města Ústí nad Labem, Velká Hradební 2336/8, 401 00 Ústí nad Labem

STATICKÉ POSOUZENÍ BUDOVY VRBENSKÉHO LÁZNÍ

V Ústí nad Labem, květen 2017

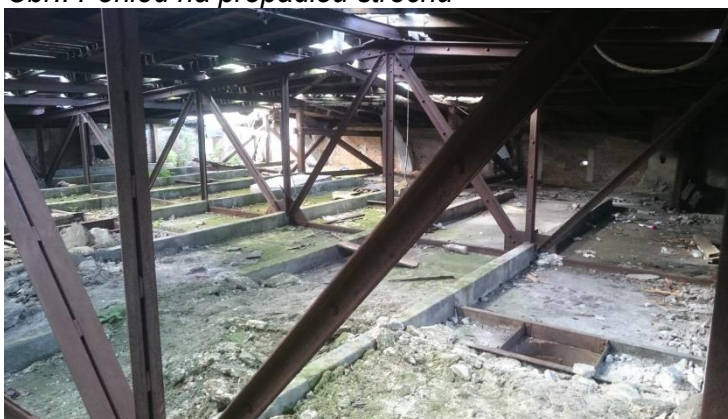
Vazník nad bazénovou halou je povrchově zkorodovaný. V jednom místě schází šikmá pásnice. Dále schází ztužení ocelovými táhly. Ve styčnicích jsou pouze přípojné plechy. Prostorové ztužidla jsou odcizené. Dřevěné prvky krovu jsou lokálně napadané dřevokaznými houbami, některé konce prvků se rozpadli. Propojení prvního vazníku se štítovou krokovou konstrukcí bylo provedeno pomocí ocelových vazniček, které byly opět násilím odmontované a v konstrukci tedy schází. Konstrukce podhledu je lokálně dlouhodobě vystavená dešťové vodě.

Obr.: Mezi střešní prostor. Příhradová konstrukce se zavěšeným podhledem.

Ocelové konstrukce ať už se jedná o sloupy v prostoru bazénu, nebo o příhradovou střešní konstrukci, mohou dále sloužit. Nutné je však odstranění koroze, tj. provedení opískování a nátěru. V případě střešních vazníků bude nutná lokální výměna nebo naopak doplnění některých drobných ocelových prvků.

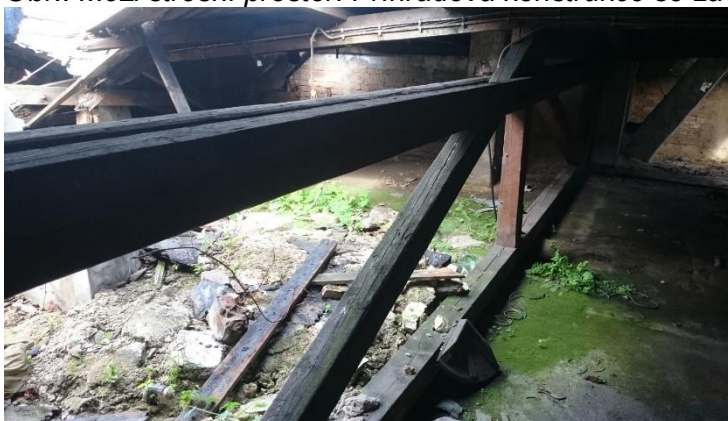
Obr.: Dřevěné věšadlo nad provozní částí (trakt směrem k ulici)

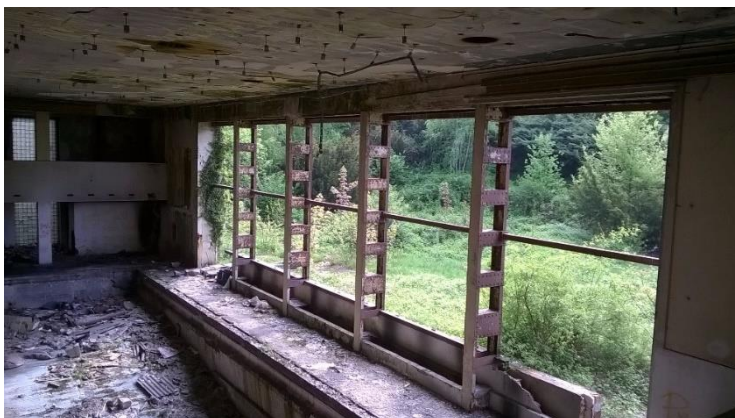
V traktu směrem k ulici ve střední části půdorysu je strop zavěšený na dřevěné konstrukci krovu. Strop vykazuje viditelný průhyb. Strop nad bazénovou halou nevykazuje deformační poruchy, jedná se o lokální degradaci vlhkostí. Stropy v krajních křídlech jsou lokálně porušeny odpadnutím spodní vrstvy keramické vložky. Místy je patrná vysoká koroze výztuže. Zděné stěny nevykazují žádné statické poruchy.

Obr.: Pohled do bazénové haly z ochozu ve 3.NP

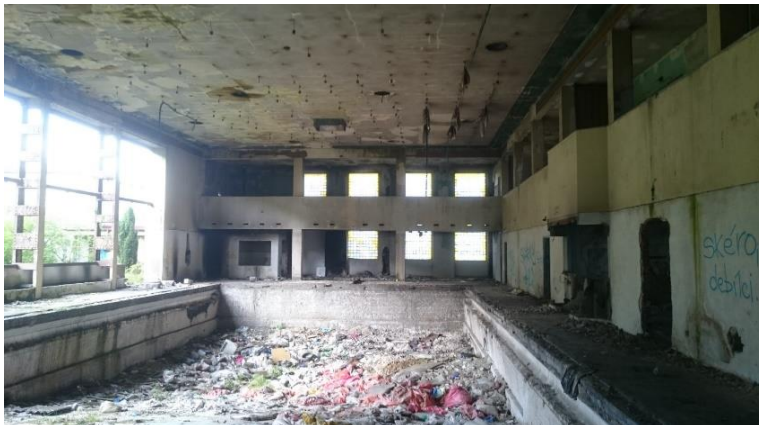
Fasádní ocelové sloupy vykazují pouze povrchovou korozi. Betonové sloupy ochozu jsou bez statických poruch. Průvlaky jsou skryté ve vzduchotechnickém podhledu, jejich stav nebyl prozkoumán. Stropy v provozní části jsou degradací vlhkosti poškozeny nejvíce. Keramické stropy mají lokálně opadlé spodní vrstvy vložek, výztuž je opět značně narušená korozí. Podhled trámového betonového stropu je místy odpadlý, žebra a desky, v těchto místech, nevykazují statické poruchy. Podhledy stropu byly několikrát lokálně zatížené požárem.

Obr.: Pohled do bazénové haly

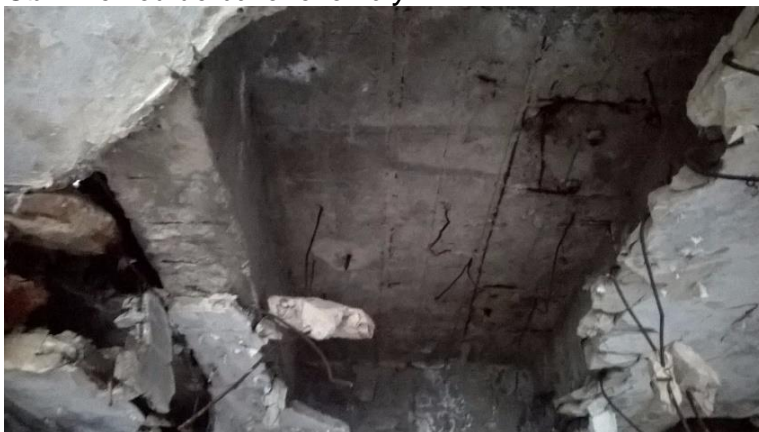
Obr.: Trámový betonový strop s betonovým podhledem
